## Anexa 1

## la Instrucțiunile nr.348M

## PROPAGAREA ULTRASUNETELOR ÎN ȘINĂ

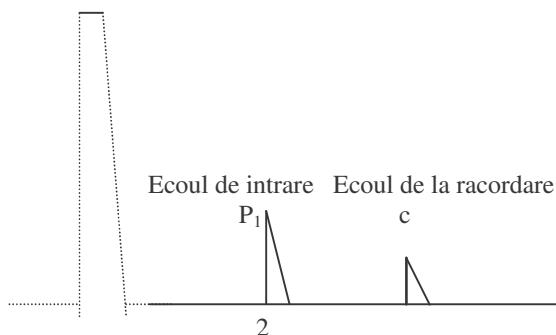
Impulsul de emisie este lateral stânga în afara ecranului aparatului.

Contactul cu suprafața șinei -ecoul de intrare- notat cu « $P_1$ » este obținut prin trecerea semnalului de emisie în recepție de la suprafața șinei. De la suprafața de racordare dintre ciupercă și inimă apare ecoul notat cu «c».

Ecoul «d» este provenit din transformarea de undă longitudinală în transversală la suprafața în care fasciculul incident face un anumit unghi critic cu suprafața de contact.

Impulsul de emisie în afara ecranului

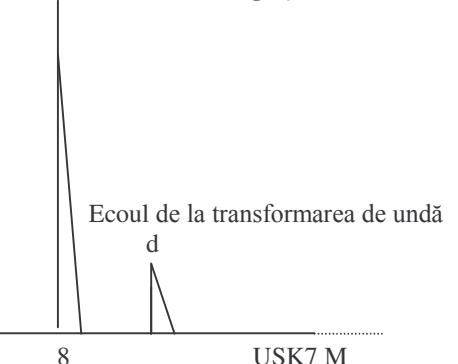
Discontinuitățile existente în talpa șinei -în zona pe care fasciculul o parcurge- apar pe ecran înaintea ecoului de fund.

ecoul de fund de la talpa șinei
